## DIAGNÓSTICO DAS CONDIÇÕES DE TRABALHO EM SERRARIA, URUARÁ, PARÁ, BRASIL

### RESUMO

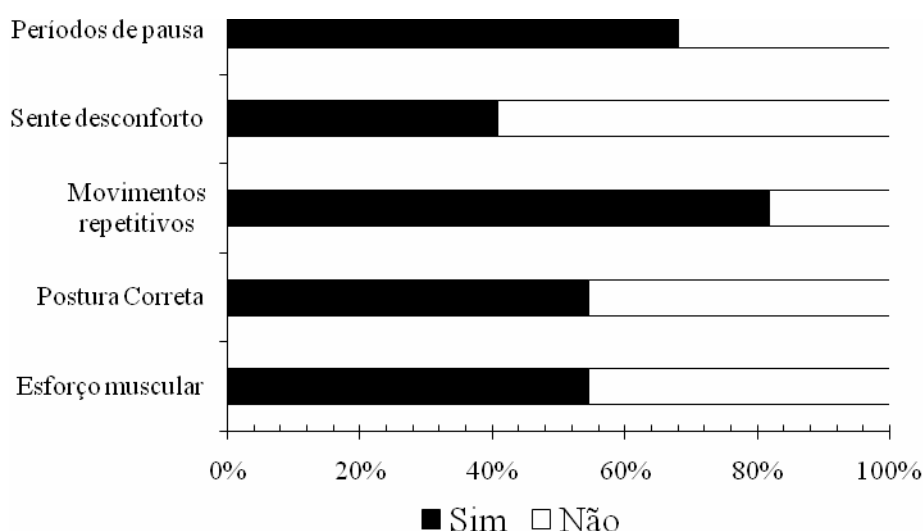
**FIGURA 2** - Condições ergonômicas do trabalho na opinião dos entrevistados.

Em relação às condições ergonômicas, 54,5% dos entrevistados consideraram que o trabalho requer grande esforço muscular e uma postura correta e 59,1% disseram não sentir desconforto durante a jornada de trabalho (Figura 2). SANTOS & SCHIMIDT (2006), durante sua pesquisa em uma empresa do ramo madeireiro no estado do Rio Grande do Sul, constataram que os trabalhadores não tinham queixas do esforço realizado, embora ficasse evidente um alto esforço físico, ou seja, na visão dos trabalhadores, o item de queixas musculares era uma prioridade baixa, porém era notável a importância da posição física do indivíduo e do posto de trabalho adequado para reduzir os índices de doenças ocupacionais.

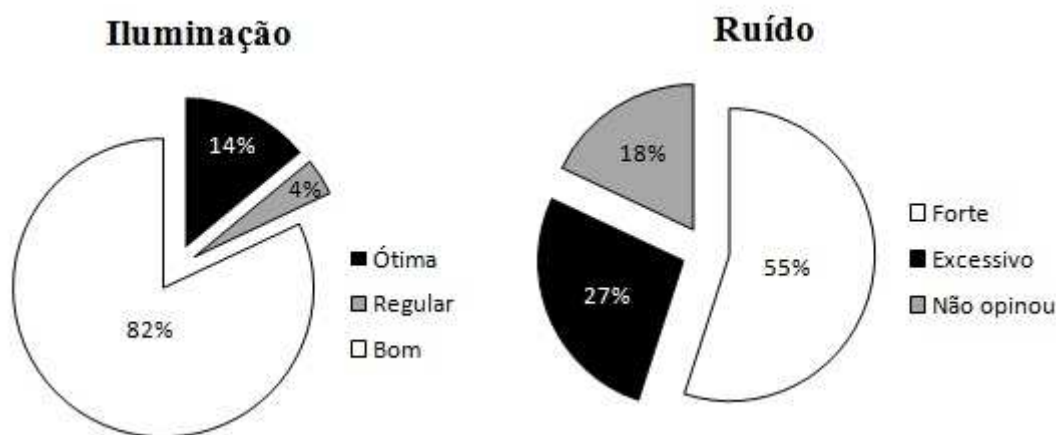
**FIGURA 3** - Opinião dos entrevistados em relação à quantidade de iluminação e níveis de ruído.

A maior parte dos entrevistados consideraram a iluminação boa e os ruídos fortes durante a jornada de trabalho (Figura 3). Em um estudo em indústrias de processamento de madeira no estado do Paraná, LOPES et al. (2004) observaram que os níveis de ruído encontrados estavam acima do permitido pela legislação (85

dB) na maioria dos postos de trabalho avaliados, principalmente na serra circular com 97,5 dB, seguido pela plaina com 95 dB e serra de fita com 93,4 dB. Somente no pátio de toras o nível de ruído estava de acordo com a legislação com 79,2 dB. Quando questionados se estes fatores (iluminação e ruído) afetam o seu trabalho, 68,2% disseram que não e 31,8% disseram que o ruído incomoda durante o trabalho e causa estresse, neste caso é essencial o uso do protetor auricular para evitar problemas auditivos. Na empresa foi observado que 91% dos entrevistados utilizavam o protetor auricular no exercício de sua função.
